# Tehniskās apsekošanas atzinums

Nr. TA-69-06-15/RŪ

Ūdens tornis, Gaujas ielā 21, Rīgā

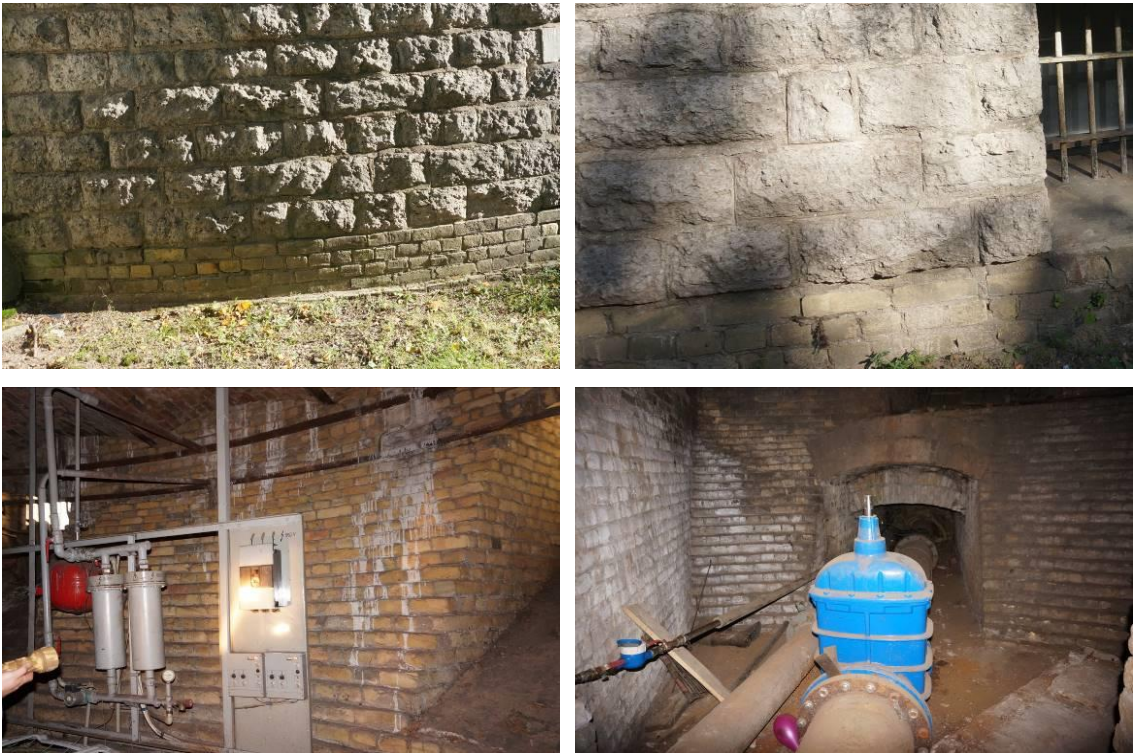
| Sadaļa/<br>Kods | Fotofiksācija |
|---|---|
| C.1 | |

| Konstruktīvā elementa kods | Konstruktīvā elementa nosaukums | Apraksts | Nolietojuma procents | Novērtējums |
|---|---|---|---|---|
| C.1 | Monolītbetona, dabisko akmeņu un ķieģeļu mūra lentveida pamati | Pamatu konstrukcijai netika konstatēti būtiski bojājumi. Lokālās vietās pagrabā novērojami sāļu izsvīdumi uz sienu virsmas. | 25% | Apmierinošs |

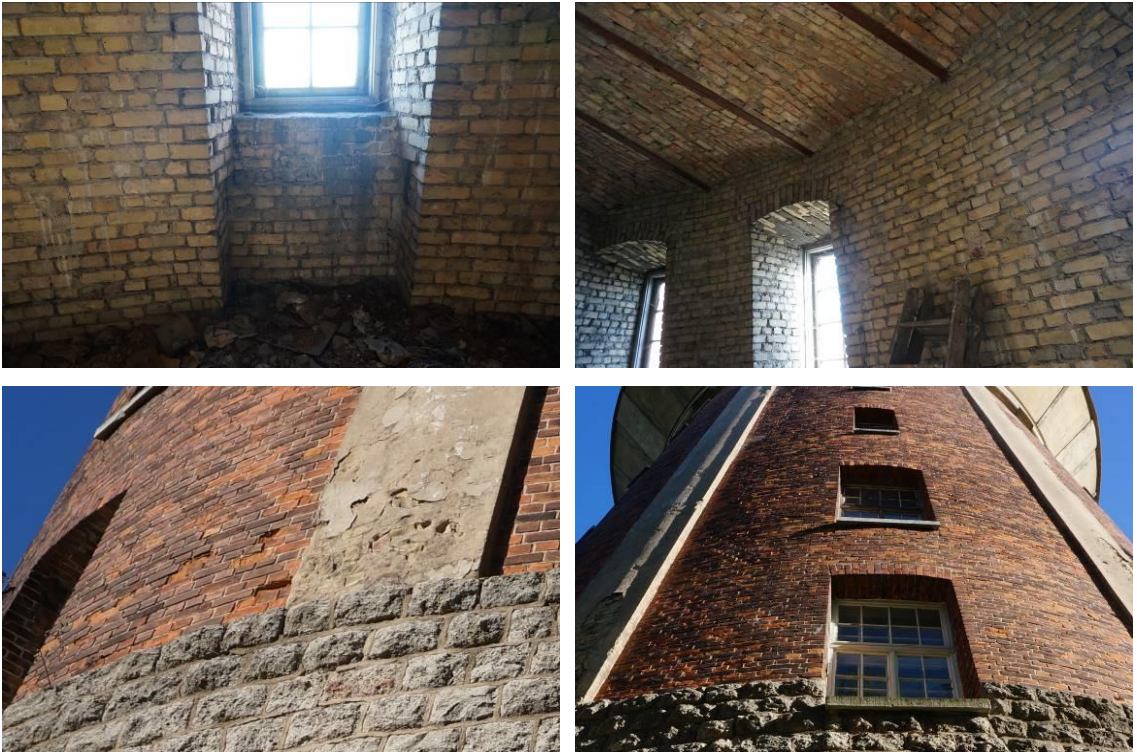
| Sadaļa/<br>Kods | Fotofiksācija |
|---|---|
| C.5 | |

| Konstruktīvā elementa kods | Konstruktīvā elementa nosaukums | Apraksts | Nolietojuma procents | Novērtējums |
|---|---|---|---|---|
| C.5 | Ķieģeļu mūra sienas | Lokāli ķieģeļu virskārtas bojājumi un nošķelumi būves ārpusē. Dažviet logu aillas ar plaisām pārsedzēs. | 25% | Apmierinošs |

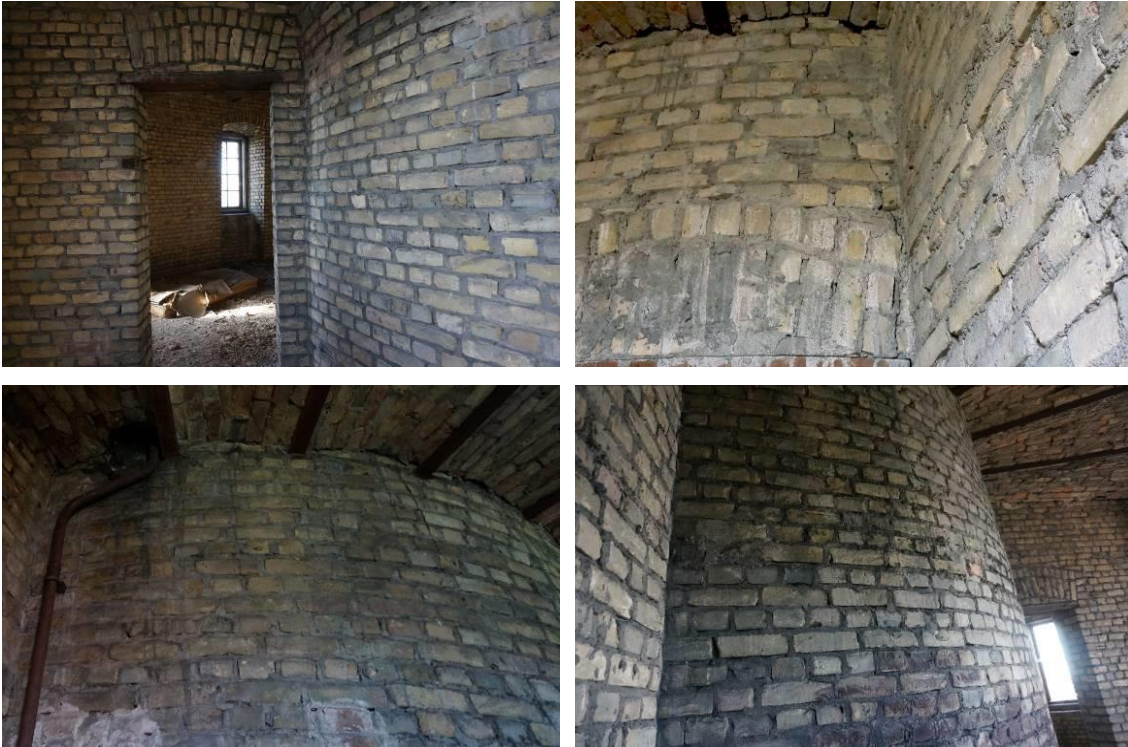
| C.5b | |

| Konstruktīvā elementa kods | Konstruktīvā elementa nosaukums | Apraksts | Nolietojuma procents | Novērtējums |
|---|---|---|---|---|
| C.5b | Ķieģeļu mūra nesošās iekšsienas | Dažviet virs durvju ailām konstatētas caurejošas plaisas, kas liecina par pamatu un pamatnes nevienmērīgu sēšanos. | 30% | Apmierinošs |

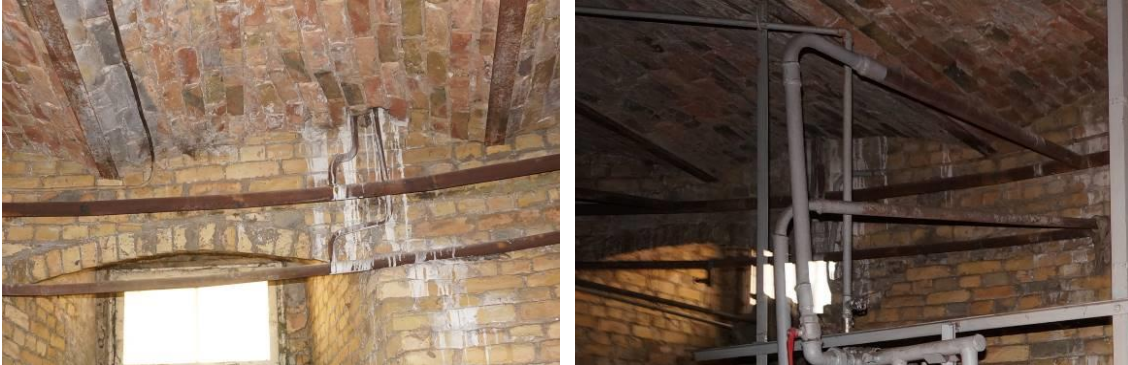
| C.21 | |

| Konstruktīvā elementa kods | Konstruktīvā elementa nosaukums | Apraksts | Nolietojuma procents | Novērtējums |
|---|---|---|---|---|
| C.21 | Metāla siju pārsegumi ar ķieģeļu velvju aizpildījumu | Pagraba pārseguma metāla sijās ar korozijas pazīmēm. Lokālās vietās mitruma piesātinājuma paliekas. Pārsegums bez būtiskiem defektiem. | 30% | Apmierinošs |

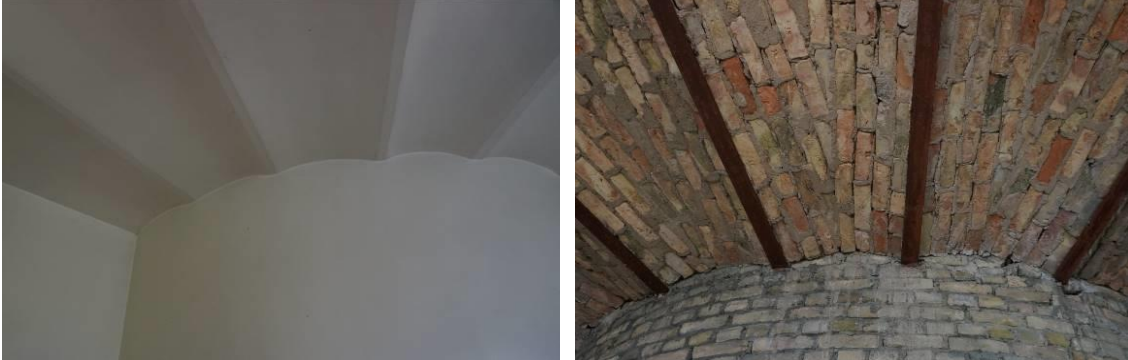
| C.21b | |

| Konstruktīvā elementa kods | Konstruktīvā elementa nosaukums | Apraksts | Nolietojuma procents | Novērtējums |
|---|---|---|---|---|
| C.21b | Metāla siju pārsegumi ar ķieģeļu velvju aizpildījumu | Ēkas pirmajos divos stāvos pārsegums bez ievērojamiem defektiem. Pārējos ēkas stāvos pārseguma metāla sijās ar korozijas pazīmēm, taču tas neietekmē konstrukcijas stiprību un lietošanas drošumu. | 30% | Apmierinošs |

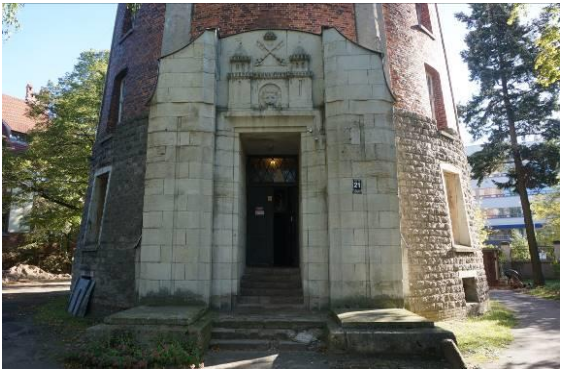
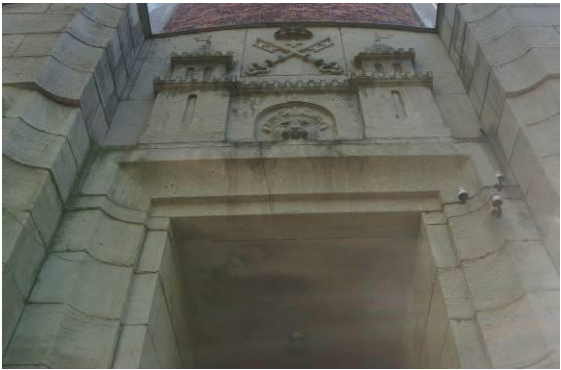
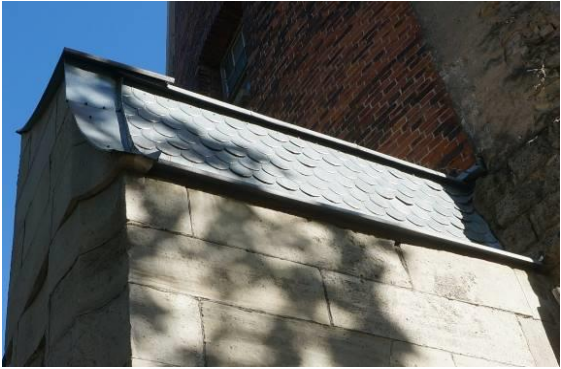
| C.17 | | |

| Konstruktīvā elementa kods | Konstruktīvā elementa nosaukums | Apraksts | Nolietojuma procents | Novērtējums |
|---|---|---|---|---|
| C.17 | Balkoni un uzjumtenī | Virš ēkas lieveņa izbūvēts masīvs mūra konstrukcijas uzjumtenis. Konstrukcija dažviet ar sīkām plaisām, kopumā bez būtiskiem defektiem. | 30% | Apmierinošs |

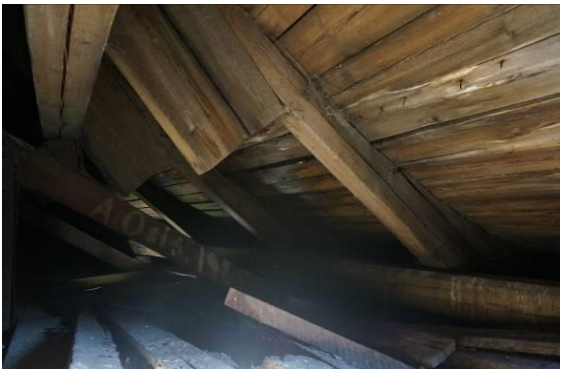
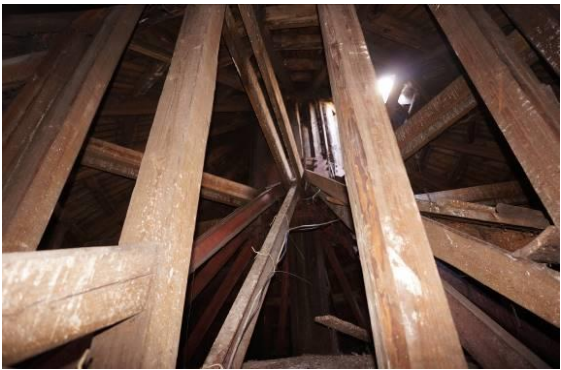
| C.25 | | |

| Konstruktīvā<br>elementa kods | Konstruktīvā elementa nosaukums | Apraksts | Nolietojuma<br>procents | Novērtējums |
|---|---|---|---|---|
| C.25 | Koka jumti (nesošā konstrukcija) | Jumta koka elementi mitruma ietekmē ar lokāliem trapes bojājumiem, taču kopumā konstrukcija bez deformācijas pazīmēm. | 30% | Apmierinošs |

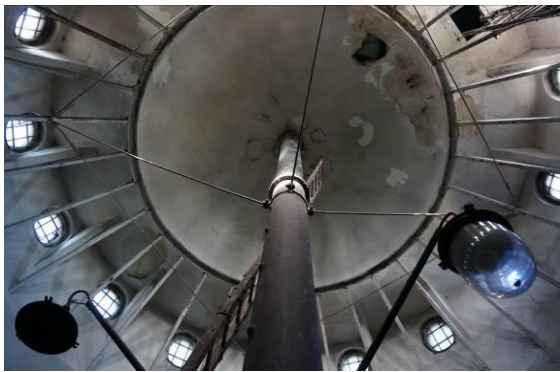
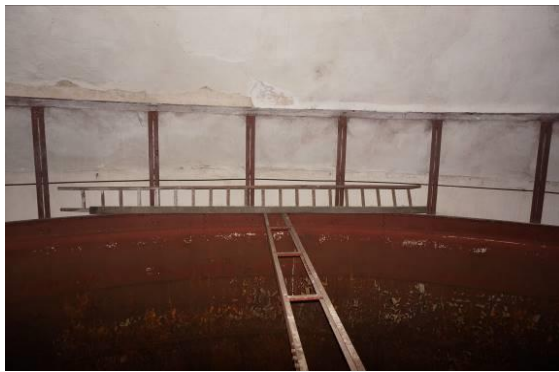
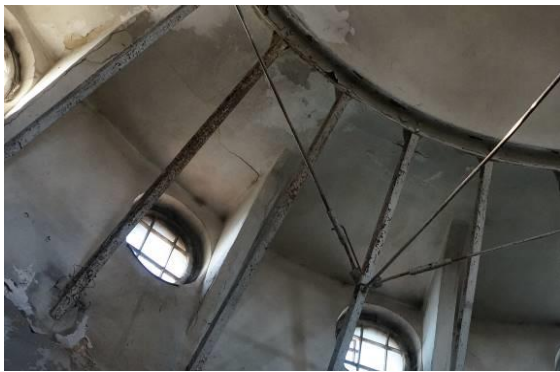
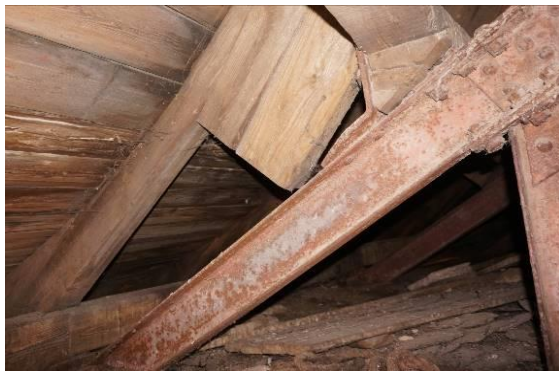
| Konstruktīvā elementa kods | Konstruktīvā elementa nosaukums | Apraksts | Nolietojuma procents | Novērtējums |
|---|---|---|---|---|
| C.27-1 | Metāla jumti (nesošā konstrukcija) | Jumta nesošā konstrukcija balstīta uz ūdens tvertnes bez būtiskām deformācijas pazīmēm. Paaugstināta mitruma ietekmē metāla nesošie elementi lokāli korodējuši. | 30% | Apmierinošs |

**Nepieciešams nomainīt jumta segumu un izveidot lietusūdens noteksisntēmu. Ieteicams nomainīt vai atjaunot būvē esošos vēsturiski saglabātos logus un durvis. Korodējušos jumta, pārsegumu un metāla palīgmācnu elementus apstrādāt ar pretkorozijas līdzekli un izveidot aizsargkrāsojumu. Uzsākot ekspluatēt līdz šim neizmantotos būves stāvus, nepieciešams veikt apkures sistēmas izveidi, sienu apdari un elektrotīklu un iekārtu izbūvi.**

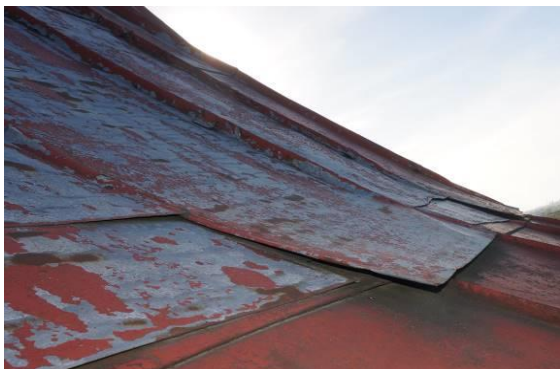
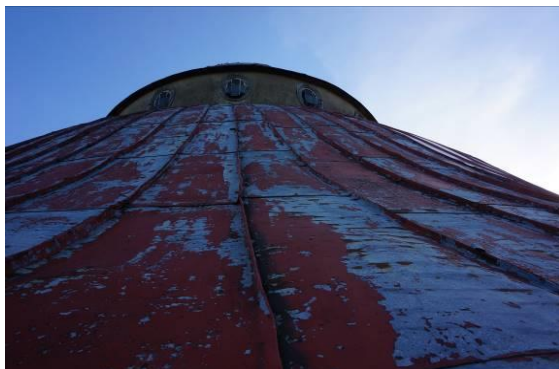
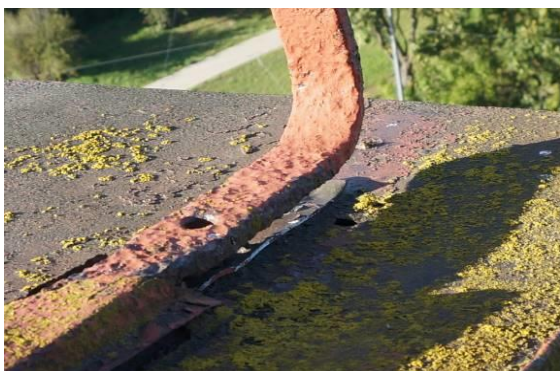
| Konstruktīvā elementa kods | Konstruktīvā elementa nosaukums | Apraksts | Nolietojuma procents | Novērtējums |
|---|---|---|---|---|
| C.30 | Skārda segumi | Jumta seguma krāsojums lielākoties nolibijies. Skārda lokšņu savienojuma vietas atslābušas un neblīvas, pieļaujot lietus ūdens infiltrāciju, tādējādi bojājot jumta nesošo konstrukciju. | 45% | Neapmierinošs |

Būves jumta segums fiziski nokalpojis. Seguma lokšņu savienojumi atslābuši, neblīvi, pieļaujot lietusūdens iekļūšanu ēkā. Konstrukcija neapmierinošā tehniskā stāvoklī, kas sekmē ēkas kopējā stāvokļa, īpaši jumta konstrukcijas strauju pasliktināšanos. Būvei nav izveidota lietusūdens novadsistēma. Starpstāvu pārseguma un jumta nesošās konstrukcijas metāla elementi korodējuši.

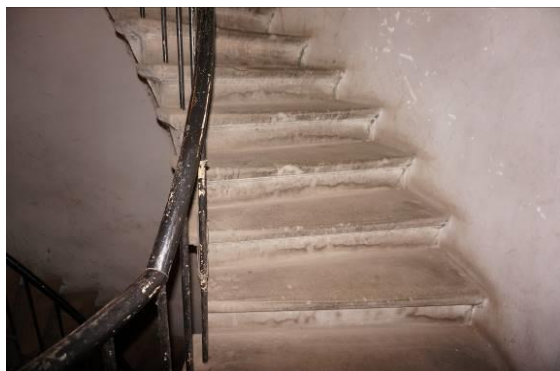
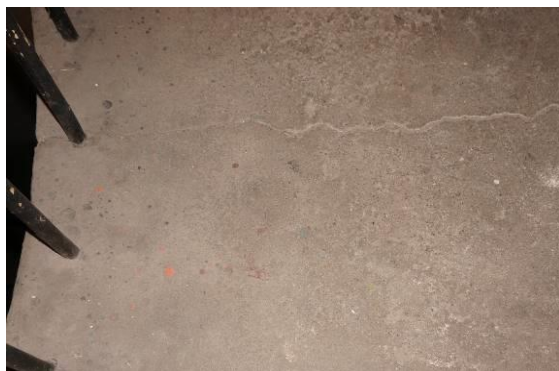
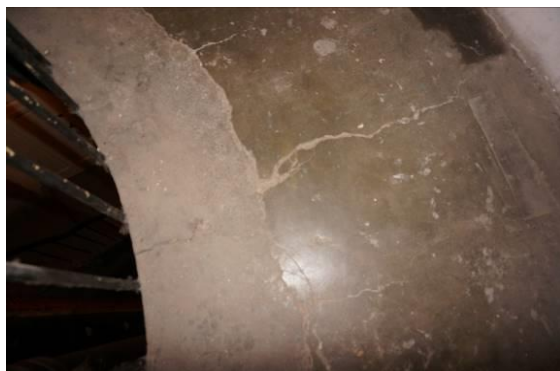
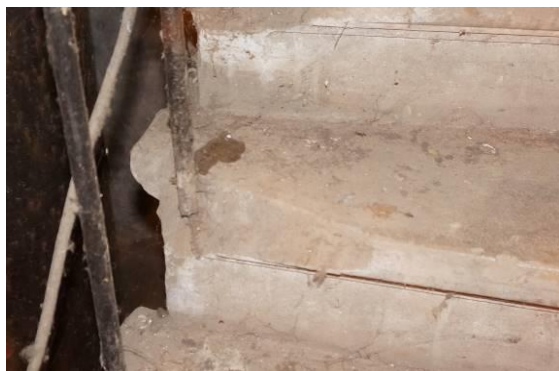
| Konstruktīvā elementa kods | Konstruktīvā elementa nosaukums | Apraksts | Nolietojuma procents | Novērtējums |
|---|---|---|---|---|
| C.36 | Dzelzsbetona kāpnes | Dažviet pakāpeiniem nošķelti stūri, kā rezultātā margu stirpinājumi zaudējuši stingumu. Lokālās vietās kāpņu laukumi ar plaisām, kas liecina par konstrukcijas deformēšanos. | 30% | Apmierinošs |

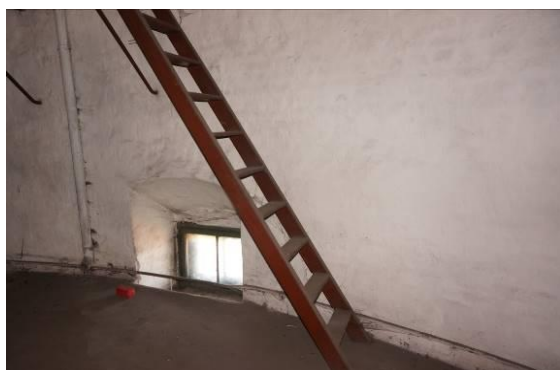
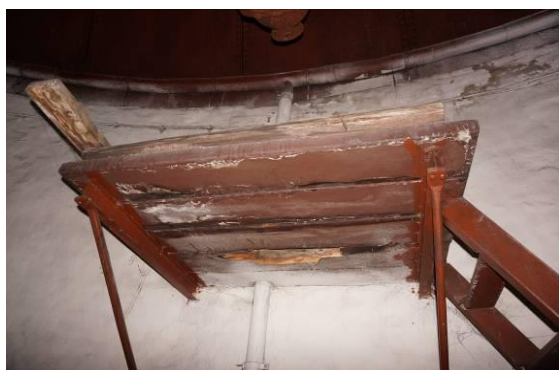
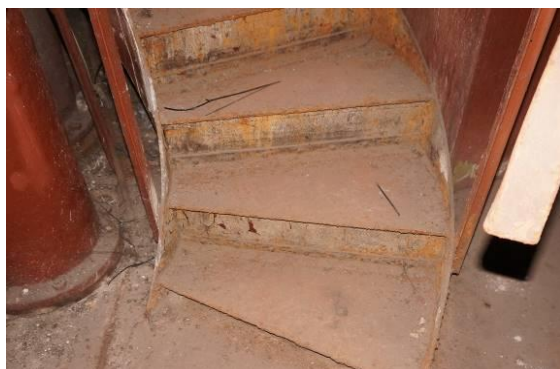
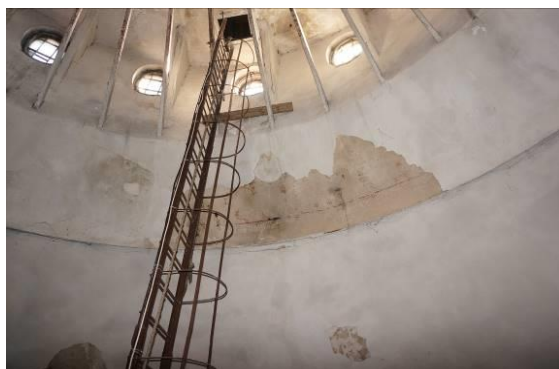
| Konstruktīvā elementa kods | Konstruktīvā elementa nosaukums | Apraksts | Nolietojuma procents | Novērtējums |
|---|---|---|---|---|
| C.34a | Metāla kāpnes | Būvē esošās metāla palīgkāpnes, kā arī ūdens tvertnei caurejošās kāpņu konstrukcija ar korozijas pazīmēm. Ūdens tvertnes telpā esošo metāla palīgkāpņu koka konstrukcijas laukums ar trupes bojājumiem. | 30% | Apmierinošs |

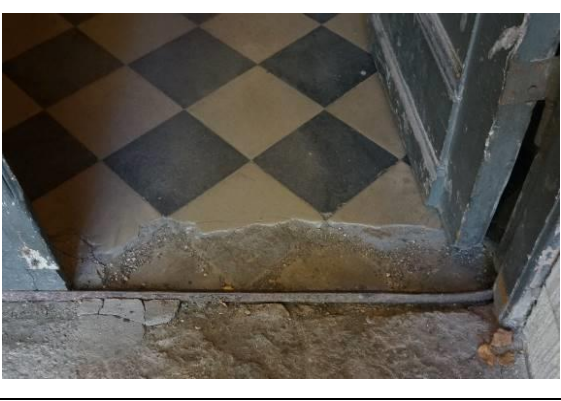
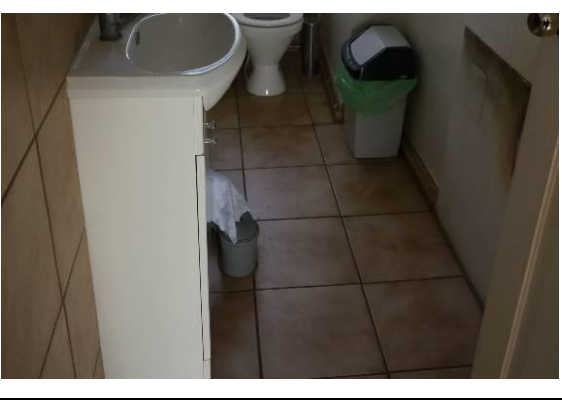
| C.43 | | |

| Konstruktīvā elementa kods | Konstruktīvā elementa nosaukums | Apraksts | Nolietojuma procents | Novērtējums |
|---|---|---|---|---|
| C.43 | Keramikas flīžu grīdas | Pie galvenās ieejas flīzes ar nošķelumiem. Citviet ēkā flīžu grīdas segums bez vērā ņemamiem bojājumiem. | 25% | Apmierinošs |

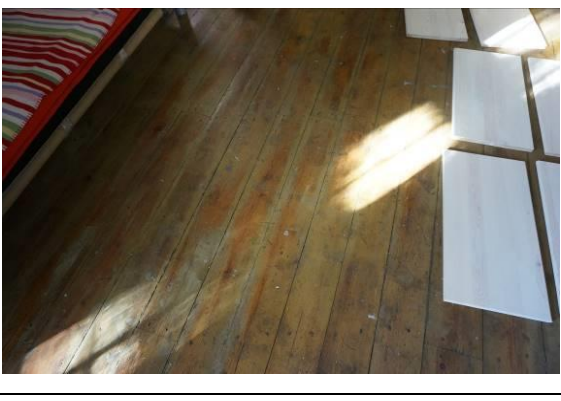
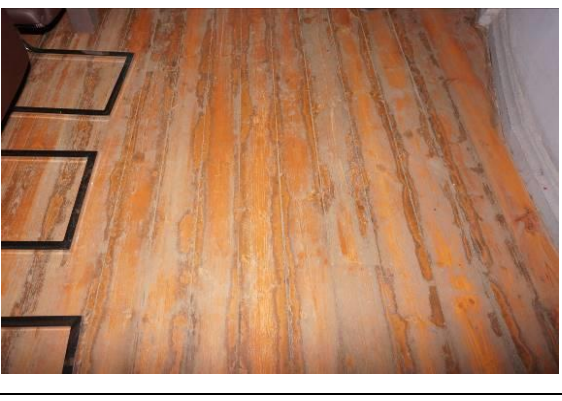
| C.45 | | |

| Konstruktīvā elementa kods | Konstruktīvā elementa nosaukums | Apraksts | Nolietojuma procents | Novērtējums |
|---|---|---|---|---|
| C.45 | Dēļu grīdas | Lokālās vietās novērojams nodilums staigāšanas vietās. Kopumā segums bez vērā ņemamiem bojājumiem. | 25% | Apmierinošs |

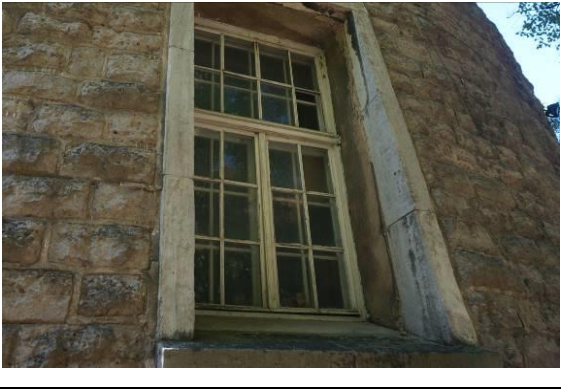
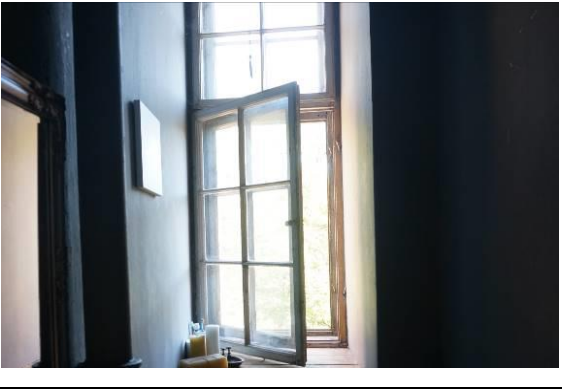
| C.49 | | |

| Konstruktīvā elementa kods | Konstruktīvā elementa nosaukums | Apraksts | Nolietojuma procents | Novērtējums |
|---|---|---|---|---|
| C.49 | Logu un balkona durvju bloki, koka | Sīkplaisas aplodu un sienu sadurvietās. Atsevišķi logu rāmju izjodzijušies. Aizsargkrāsojums ārējās vides ietekmē nolūpis, kā rezultātā izveidojušies lokāli trupes bojājumi. | 35% | Apmierinošs |

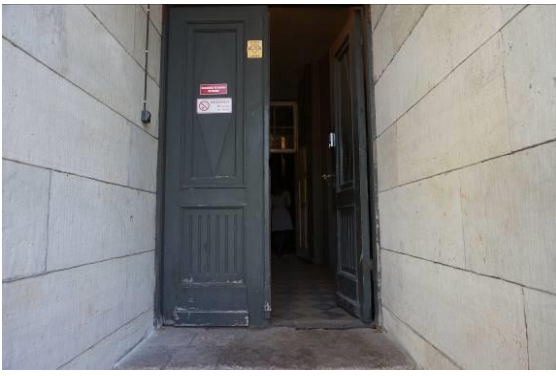
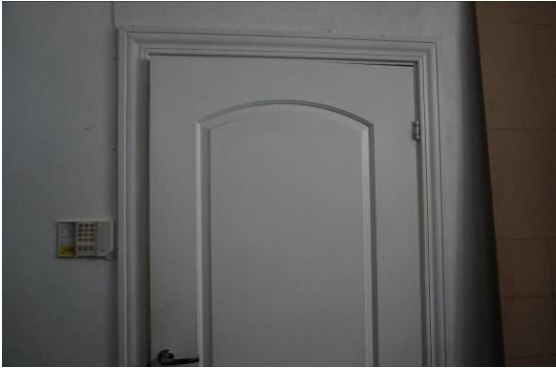
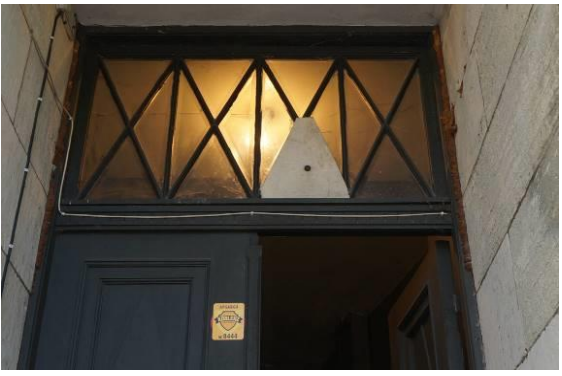
| C.51 | | |

| Konstruktīvā elementa kods | Konstruktīvā elementa nosaukums | Apraksts | Nolietojuma procents | Novērtējums |
|---|---|---|---|---|
| C.51 | Koka durvis | Būves pirmajos divos stāvos durvis atjaunotas. Pārējos ēkas stāvos durvīm sīkas plaisas aplodu un sienu sadurvietās un aizsargkrāsojuma nodilums. Pēdējs stāvos durvju ailes bez durvīm. | 25% | Apmierinošs |

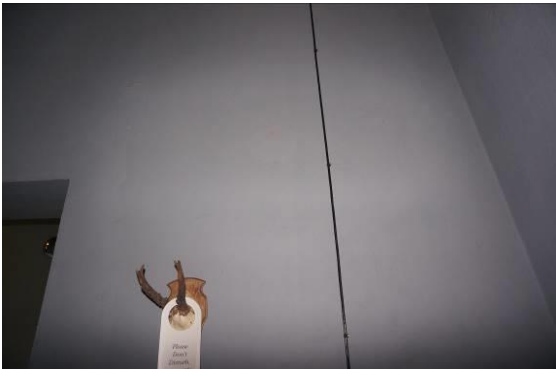
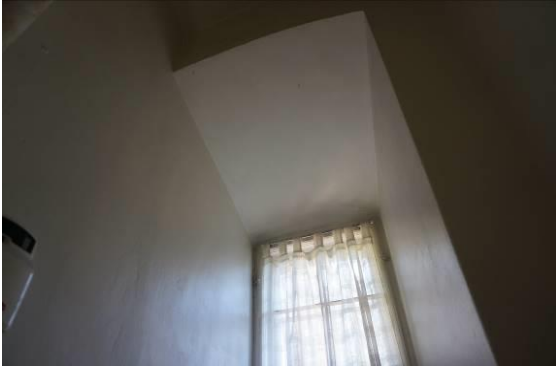
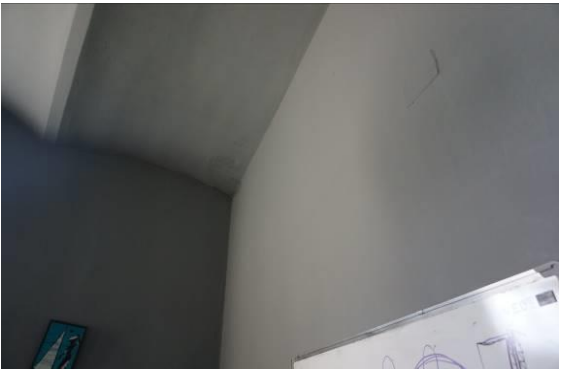
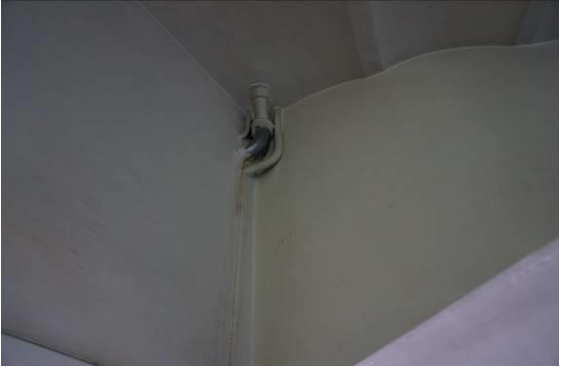
| C.58 | | |

| Konstruktīvā elementa kods | Konstruktīvā elementa nosaukums | Apraksts | Nolietojuma procents | Novērtējums |
|---|---|---|---|---|
| C.58 | Apmetums | Būves pirmajos divos stāvos izveidotā krāsota apmetuma apdare bez būtiskiem bojājumiem. Ūdens rezervuāra telpā izveidotā griestu apdare ar mitruma piesātinājuma pēdām. Lokālās vietās apmetums saplaisājis un nodrupis. | 35% | Apmierinošs |

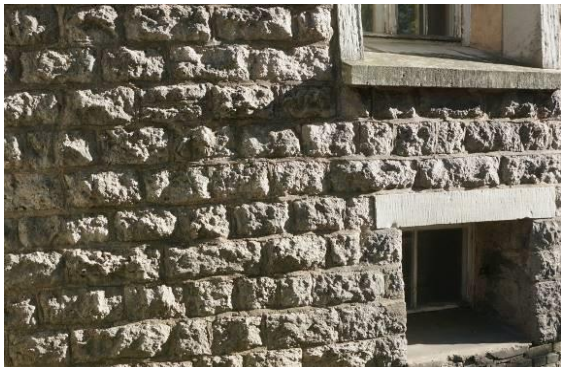
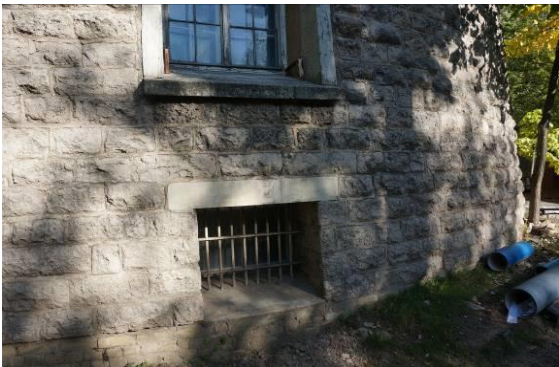
| C.57a-f | | |

| Konstruktīvā elementa kods | Konstruktīvā elementa nosaukums | Apraksts | Nolietojuma procents | Novērtējums |
|---|---|---|---|---|
| C.57a-f | Akmens plātnes | Līdz otrā stāva logiem būves ārējā apdarē izmantotā akmens apdare bez būtiskiem bojājumiem. | 25% | Apmierinošs |

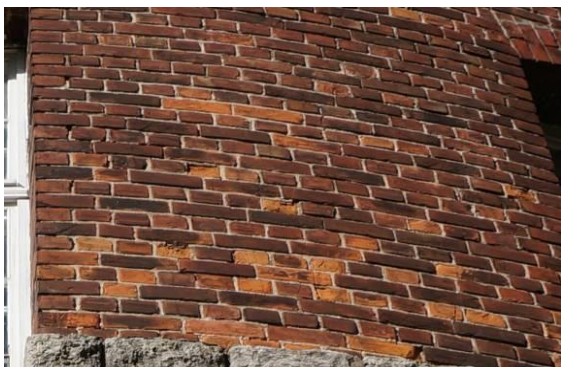
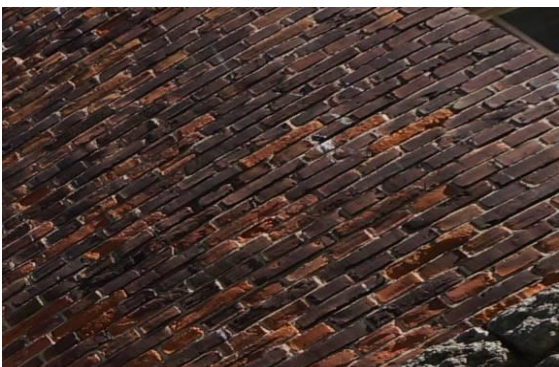
| C.57b-f | | |

| Konstruktīvā elementa kods | Konstruktīvā elementa nosaukums | Apraksts | Nolietojuma procents | Novērtējums |
|---|---|---|---|---|
| C.57b-f | Ķieģeļu mūra šuvējums | Lokāli ķieģeļu virskārtas bojājumi un nošķelumi. Atsevišķās sienas zonās šuvju erozijas pazīmes. | 30% | Apmierinošs |

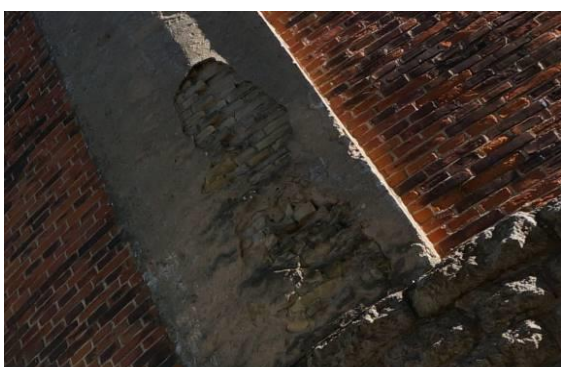
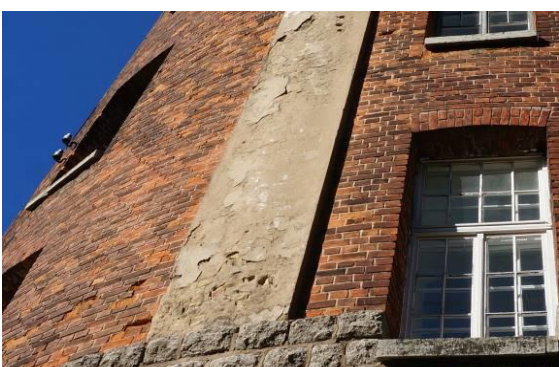
| C.58-f | | |

| Konstruktīvā elementa kods | Konstruktīvā elementa nosaukums | Apraksts | Nolietojuma procents | Novērtējums |
|---|---|---|---|---|
| C.58-f | Apmetums | Atsevišķās būves zonās no apmetuma veidotie dekoratīvie elementi nodrupuši, atsedzot ķieģeļu mūri. | 30% | Apmierinošs |

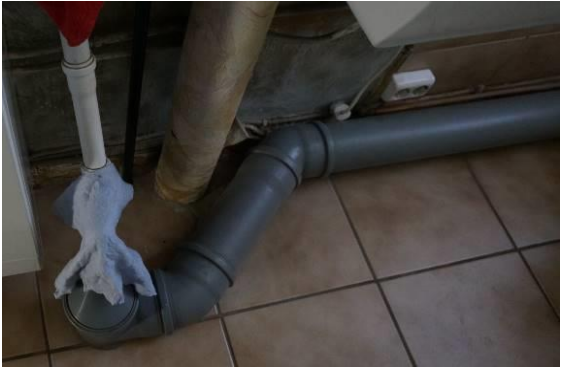
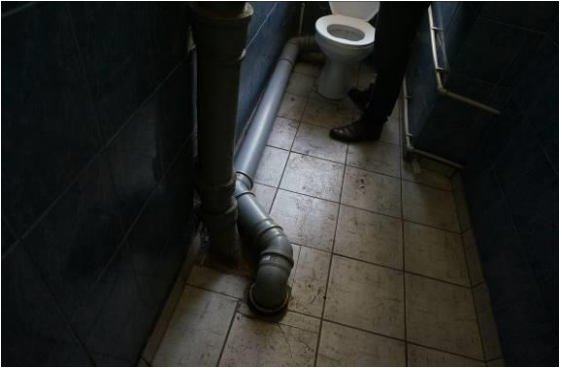
| C.62 | |

| Konstruktīvā elementa kods | Konstruktīvā elementa nosaukums | Apraksts | Nolietojuma procents | Novērtējums |
|---|---|---|---|---|
| C.62 | Sadzīves un ražošanas notekūdeņu kanalizācija | Būves pirmajos divos stāvos un atsevišķās telpās citviet būvē izbūvēta funkcionējoša kanalizācijas sistēma. | 30% | Apmierinošs |

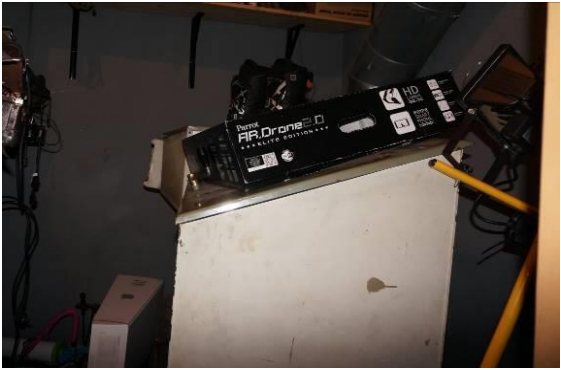
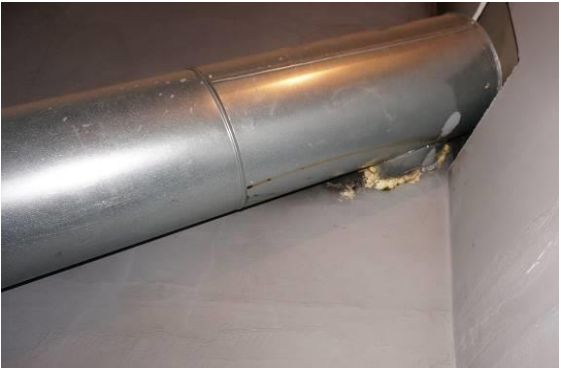
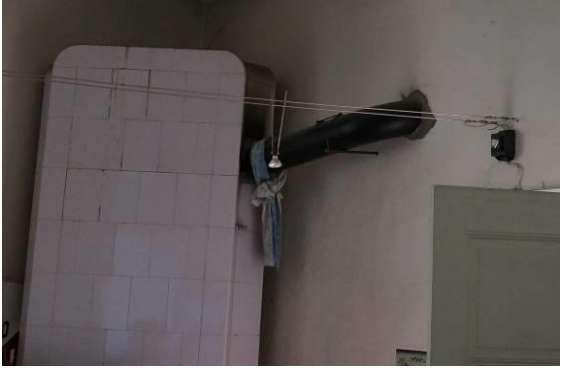
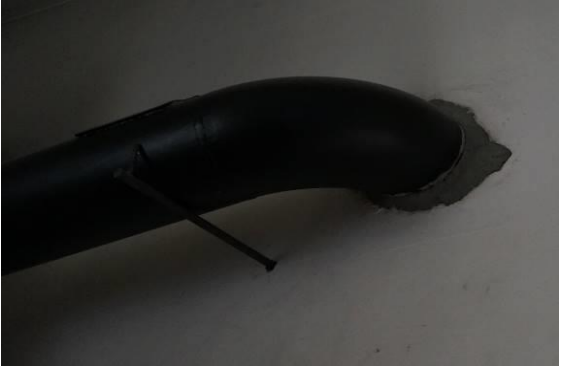
| C.63a | |

| Konstruktīvā elementa kods | Konstruktīvā elementa nosaukums | Apraksts | Nolietojuma procents | Novērtējums |
|---|---|---|---|---|
| C.63a | Centrālapkure no lokāla siltuma avota (katls, siltuma ģenerators u.c.) | Būves pirmajos divos stāvos izveidotas atsevišķas funkcionējošas siltumapgādes sistēmas. Pirmajā stāvā podiņkrāsnis, otrajā - granulu katls. | 25% | Apmierinošs |

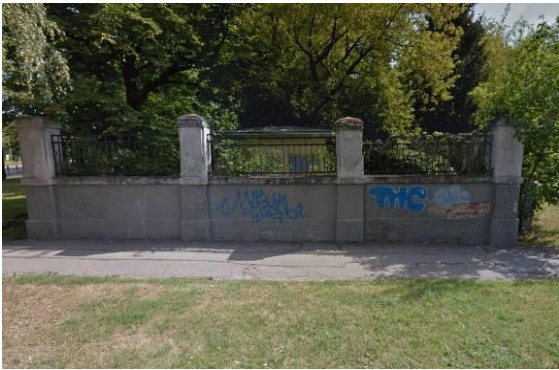
| 74 | |

| Konstruktīvā elementa kods | Konstruktīvā elementa nosaukums | Apraksts | Nolietojuma procents | Novērtējums |
|---|---|---|---|---|
| 74 | Žogi | Teritoriju ietver mūra konstrukcijas sēta ar metāla žoga vairogiem. Konstrukcijai lokālās vietās nodrupis apmetums | 30% | Apmierinošs |

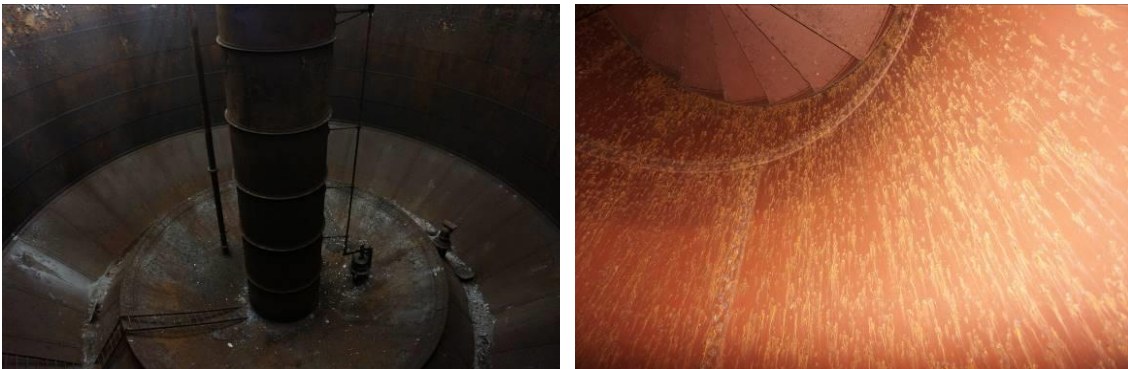
| 79 | |

| Konstruktīvā elementa kods | Konstruktīvā elementa nosaukums | Apraksts | Nolietojuma procents | Novērtējums |
|---|---|---|---|---|
| 79 | Citi konstruktīvie elementi | Būvē esošā ūdens tvertne mitruma ietekmē daudzviet korodējuši. | 35% | Apmierinošs |

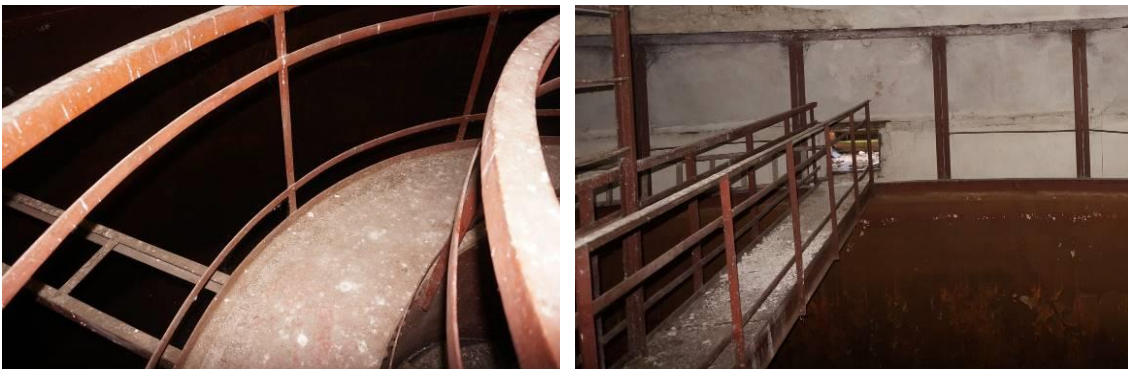
| 80 | |

| Konstruktīvā elementa kods | Konstruktīvā elementa nosaukums | Apraksts | Nolietojuma procents | Novērtējums |
|---|---|---|---|---|
| 80 | Citi konstruktīvie elementi | Laipas, pa kurām organizēta kustība virs ūdens tvertnes un ap to, ar korozijas pazīmēm. | 30% | Apmierinošs |
