OBJEKTS: **PĀRSLĒGŠANAS KAMERAS TEHNISKĀS APSEKOŠANAS  
ATZINUMS**

ADRESE: **Bukaišu iela 2A, Rīga, LV-1004**  
(KAD.APZ. – 0100 073 2018 003)

**TAA Nr. RB2A**

Rīga  
2024. gada augusts

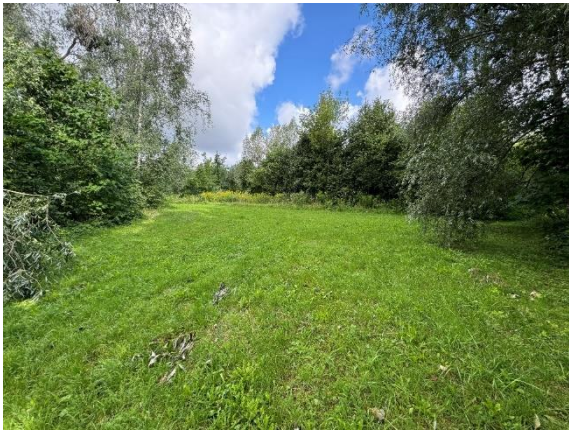
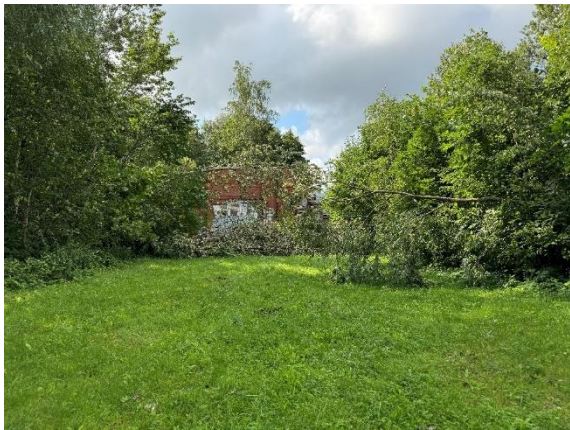
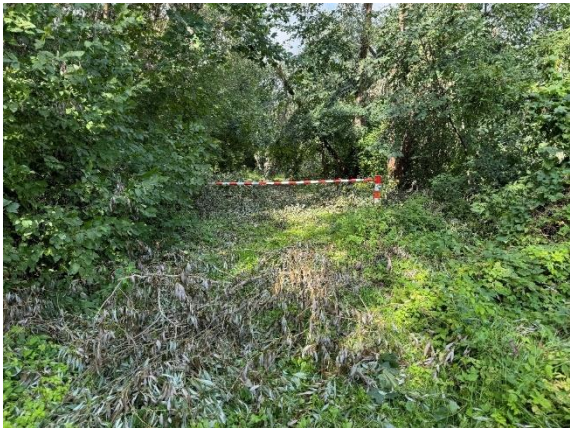
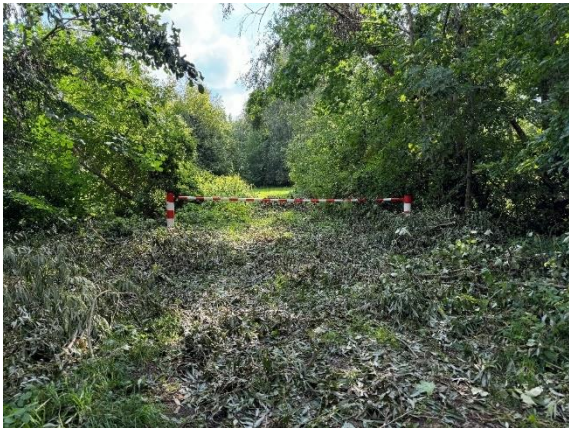
| Ēkai nav piegulošu laukumu / iekšpagalma. Teritorija ir zālājs, piebraukšana zem slēgtas barjeras pa zemes ceļu. | | |

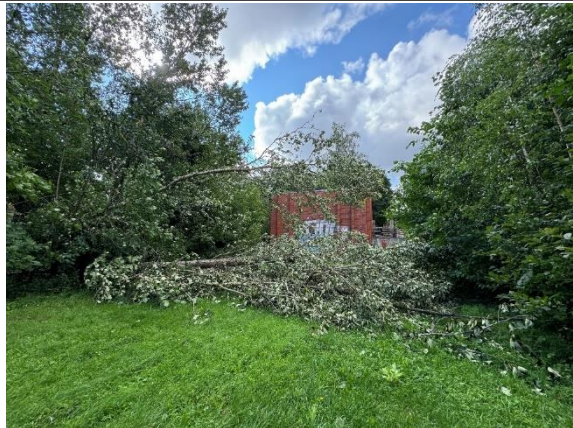
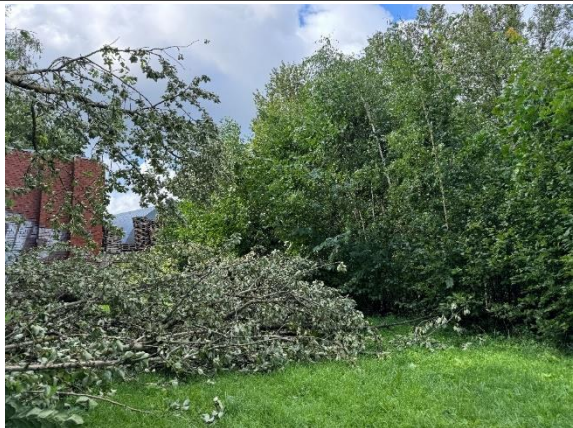
| Teritorijā ap ēku tiešā tuvumā konstatēti koki.<br>Koku stāvoklis un zaru vainags apdraud ēkas tehnisko un/vai vizuālo stāvokli. Uz apsekošanas brīdi bija sagāzušies daudz masīvi koki. | | |

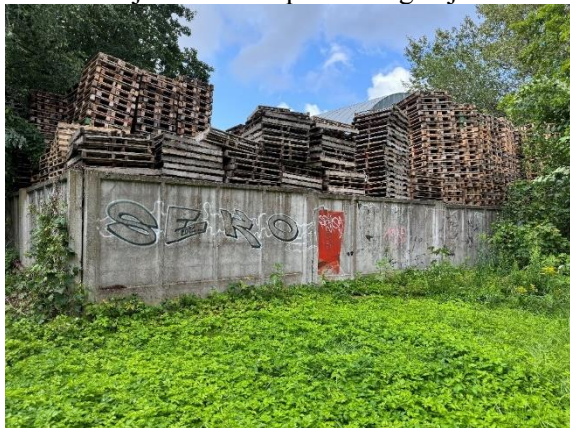
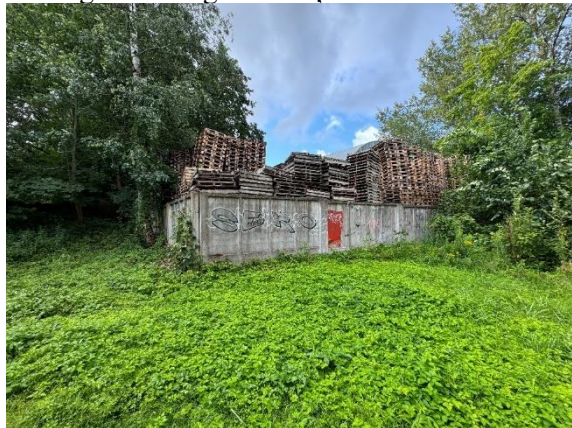
| Ēkas teritorijai, iekšpagalmam konstatēts betona žogs – apmierinošā vizuālā un tehniskā stāvoklī.<br>Ēkas atjaunošanas / pārbūves gadījumā ieteicams žogam veikt grafiti noņemšanu. | | | | | |

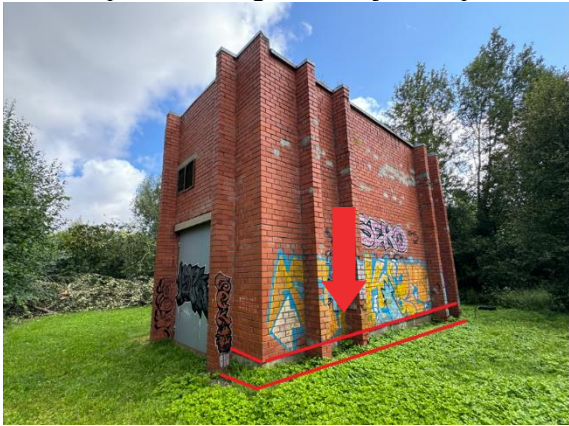
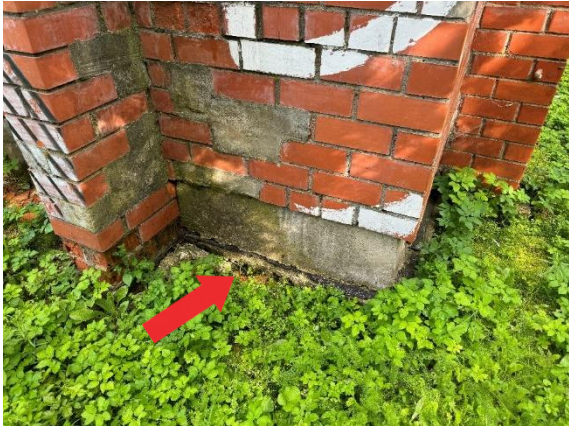
| Apsekošanas objekta vai apsekošanas priekšmeta nosaukums. Īss konstatēto bojājumu un to cēloņu apraksts, tehniskā stāvokļa novērtējums atsevišķiem būves elementiem, konstrukciju veidiem, būves daļām. Atbilstība normatīvo aktu prasībām | | Tehniskais nolietojums (%) |
|---|---|---|
| <p><i>C.2 Betona un dzelzsbetona gatavelementu lentveida pamati;</i></p> <p>Ēkas pamati – dzelzsbetona / betona.</p> <p>Apsekoti ēkas virspamati, konstatēts, ka virspamatos veidojas paaugstināts mitrums un sēnīte, mitruma pleķi, kā arī tiek bojāts apmetums dēļ lietus ūdens, kas notek no jumta un izskalo virspamatus un ēkas apmali.</p> <p>Ēkas atjaunošanas / pārbūves gadījumā nepieciešams izbūvēt lietus ūdens savākšanas un novadīšanas sistēmu – notekas un teknes, kā arī lietus ūdens uztveršanas akas, lai novadīt tālāk no ēkas virspamataiem un pamatiem ar infiltrāciju.</p> <p>Ēkas atjaunošanas / pārbūves gadījumā ieteicams veikt esošās apmales demontāžu lokāli pa ēkas perimetru, pēc tam secīgi betonēt jaunu apmali.</p> | | |

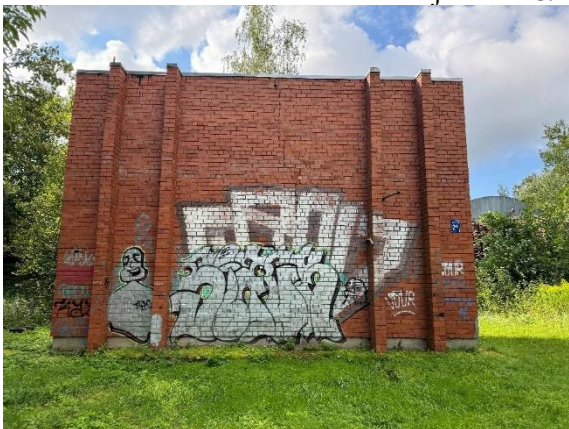
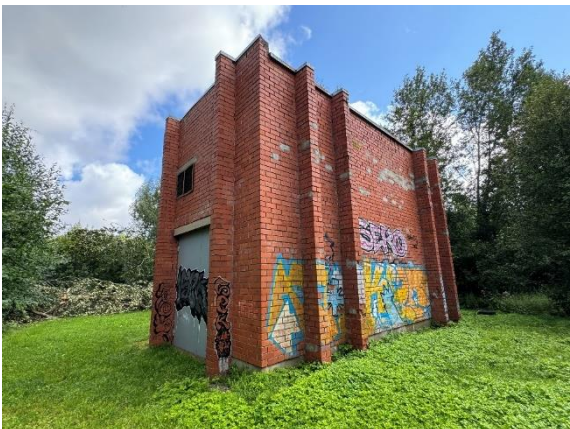
Foto Nr.29.

| <p>Ēkai nav veikti fasādes siltināšanas darbi. Konstatēta slikta hermetizācija, ņemot vērā plaisas ār sienās. Ār durvis ir metāla konstrukcijas durvis.</p> | | |

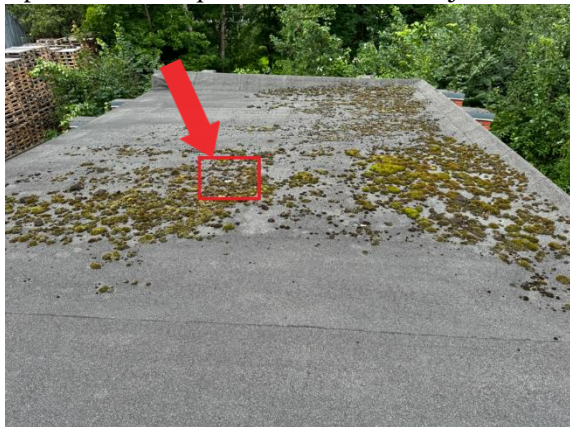
Foto Nr.34.

Jumta lietus ūdens kanalizācijas sistēma un lietus ūdens novadsistēma nav izbūvēta.

Ēkas atjaunošanas / pārbūves gadījumā ieteicams izbūvēt lietus ūdens savākšanas un novadīšanas sistēmu – notekas un teknes, kā arī lietus ūdens uztveršanas akas, lai novadīt tālāk no ēkas virspamataiem un pamatiem ar infiltrāciju.

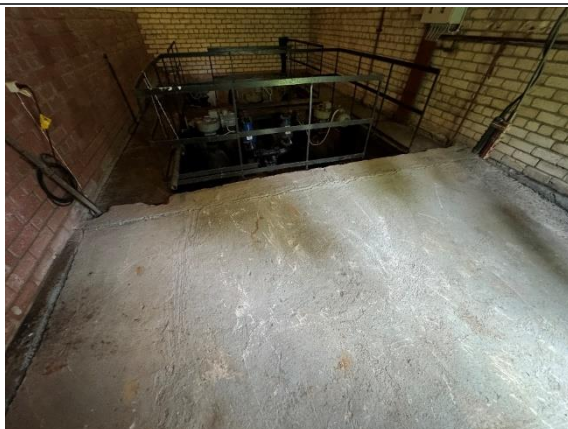
Foto Nr.43.

| <p><i>C.42 Smilšcements, betona klonu grīdas;</i></p> <p>Ēkas grīdas seguma konstrukcija betona grīda. Grīdas segumi ir daļēji apmierinošā tehniskā stāvoklī.</p> <p>Apsekošanas laikā tika konstatēta grīdas nesošās plātnes sēšanās par ~ 6cm pie ārsienas.</p> <p>Ēkas atjaunošanas / pārbūves gadījumā ieteicams veikt grīdas plātnes pastiprināšanu.</p> <p>Papildus apsekošanas laikā netika konstatēts, ka grīdas nesošās plātnes sēšanās tiek vai tiktu veikts monitorings (kontroles sistēma), lai novērotu sēšanās veidošanās / pasliktināšanās dinamiku.</p> <p><b><i>Obligāti ieviest un veikt monitoringu (kontroles sistēmu) ne mazāk kā 12 mēnešu ilgā periodā, lai novērotu sēšanās dinamiku.</i></b></p> <p>Ja monitoringa laikā tiek novērotas plaisas stāvokļa izmaiņas <b><i>obligāti reaģēt, izstrādāt un veikt tehniskos risinājumus plaisas apturēšanai.</i></b> Nepieciešamības gadījumā ieceres izstrādātājam ir pienākums veikt papildus apsekošanu vai detalizētāku izpēti, lai pārliecinātos par izstrādāto risinājumu atbilstību un to realizēšanu dabā.</p> | | |

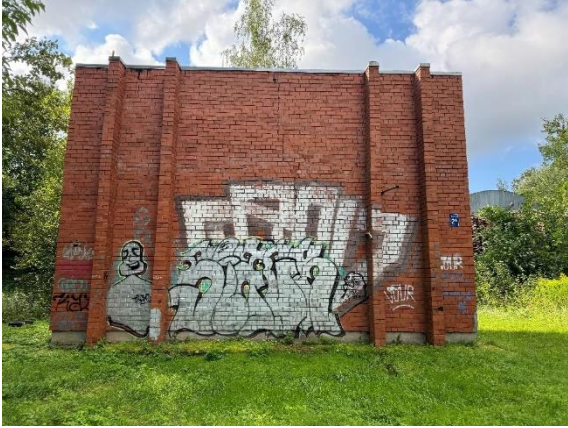
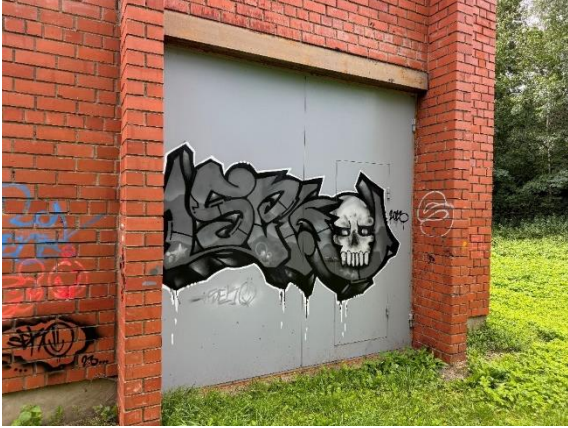
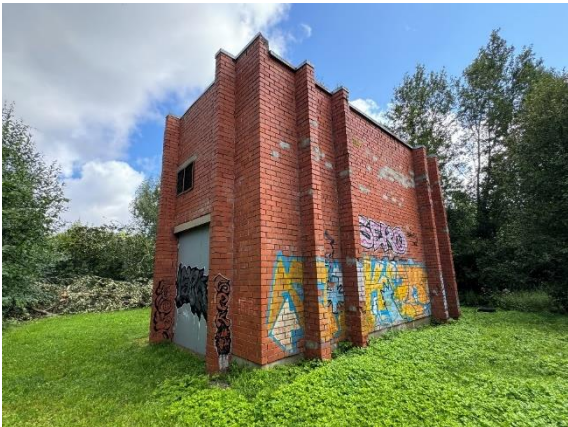
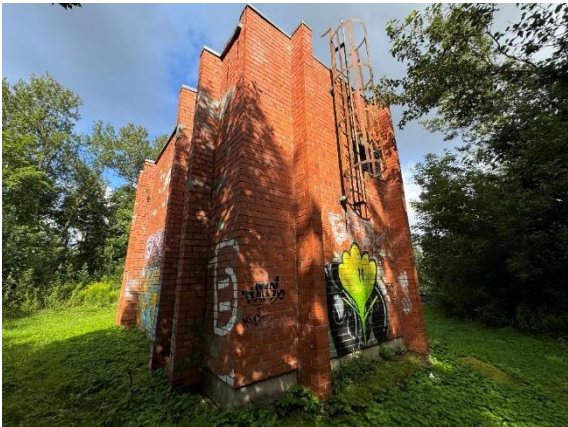
| Foto Nr.51. | | Foto Nr.52. | |
|---|---|---|--|
| <p>-</p> <p>Ēkas fasāde bez apdares.</p> <p>Veikt fasādei un metāla durvīm grafīti noņemšanu.</p> <div style="display: flex; justify-content: space-around;"> </div> <div style="display: flex; justify-content: space-around;"> </div> | | | |

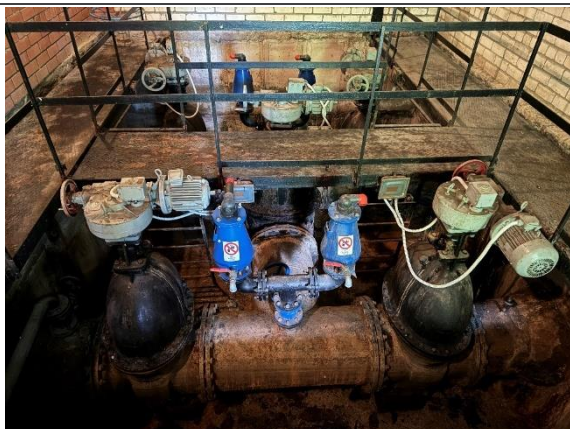
Foto Nr.57.

| Apsekošanas objekta vai apsekošanas priekšmeta nosaukums. Īss konstatēto bojājumu un to cēloņu apraksts, tehniskā stāvokļa novērtējums atsevišķiem būves elementiem, konstrukciju veidiem un būves daļām. Atbilstība normatīvo aktu prasībām | | Tehniskais nolietojums (%) |
|---|---|---|
| <p>Ēkā ir ūdensapgādes pārsūkņēšanas iekārtas. Apsekošanā vizuāli tika konstatēti bojājumi, noplūdes pazīmes.</p> <p>Kopumā elementi ir apmierinošā tehniskā stāvoklī un atbilst normatīvo aktu prasībām.</p> | | |

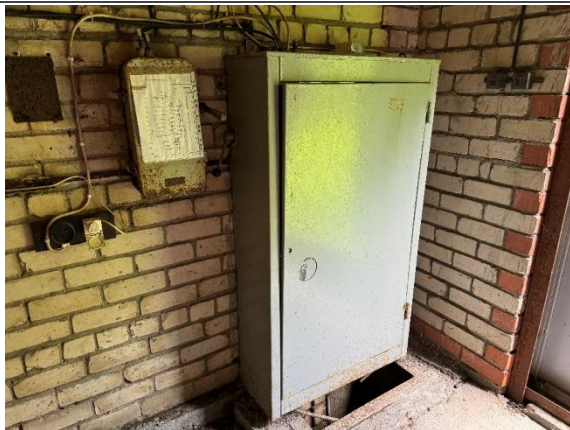
Foto Nr.64.

| <p>Ēkā konstatēta nepārbūvēta elektroinstalācija, sadalnes. Sadalnēm nav drošības marķējumu. Kopumā elementi ir daļēji apmierinošā tehniskā stāvoklī. Elektrības ievads sadalnes skapī atrodas ūdenī.</p> <p>Ieteicams veikt elektroapgādes sistēmas pretestības mērījumus un sastādīt aktu. Vēlams veikt elektroapgādes sistēmas pilnu atjaunošanu / pārbūvi.</p> <p><b><u>Ēkai NAV konstatēta zibensaizsardzība.</u></b></p> | | |
