OBJEKTS: **PĀRSLĒGŠANAS KAMERAS TEHNISKĀS APSEKOŠANAS  
ATZINUMS**

ADRESE: **Bukaišu iela 2A, Rīga, LV-1004**  
(KAD.APZ. – 0100 073 2018 003)

**TAA Nr. RB2A**

Rīga  
2024. gada augusts

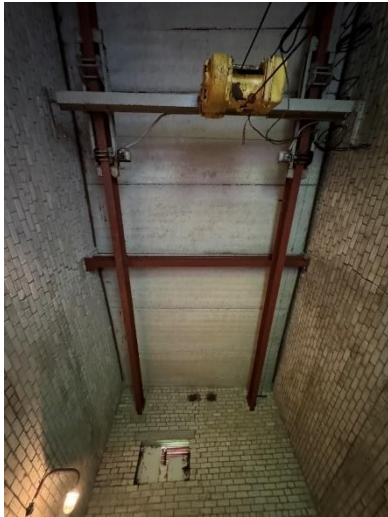
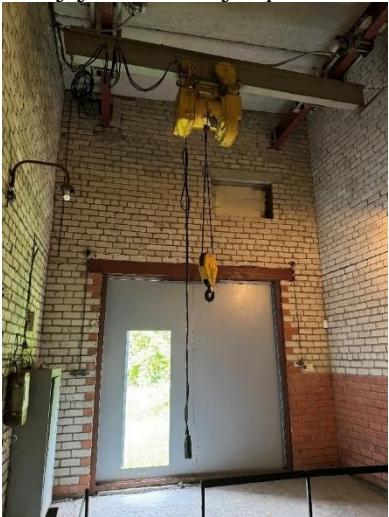
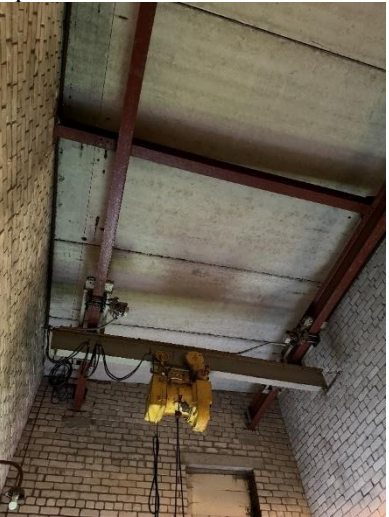
| <p><i>C.17 Metāla sijas</i></p> <p>Ēkā netika konstatētas kolonnas. Metāla sijām vizuāli netika konstatēti bojājumi. Ēkas nesošo karkasa elementu bojājumu situācija aprakstīta 4.2.punktā.</p> | | |

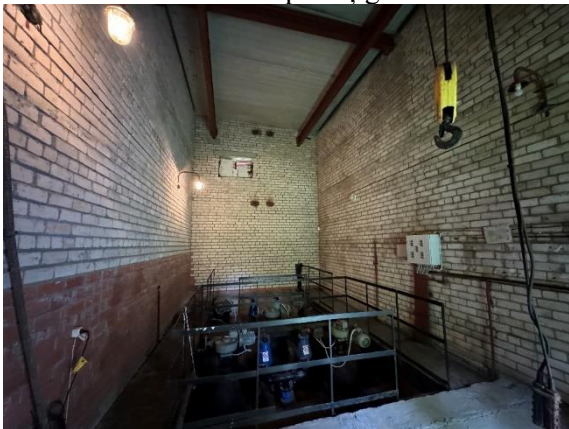
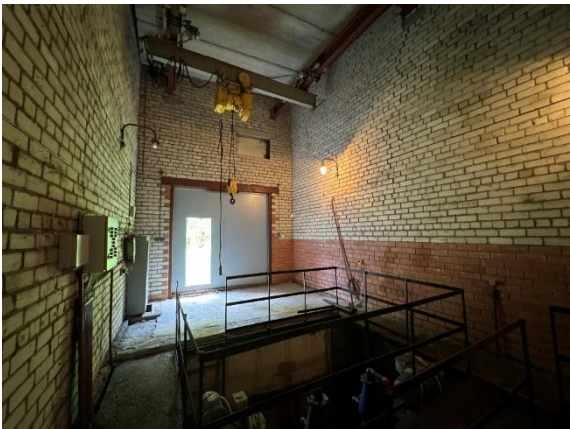
| <p><i>C.38a Stikla vai stiklotas starpsienas;</i></p> <p>Salīdzinot situāciju dabā ar Pasūtītāja iesniegto ēkas kadastrālo uzmērīšanas lietu <b>NAV</b> konstatētas neatbilstības / patvaļīga būvniecība.</p> | | |

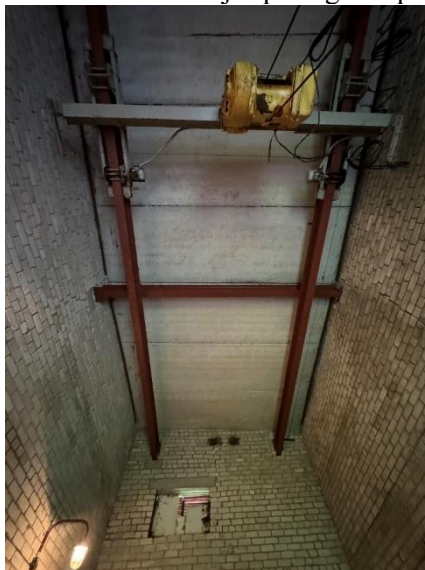
Foto Nr.32.

Ēkā saskaņā ar kadastrālo uzmērīšanas lietu ir izbūvēti dzelzsbetona / betona pārsegums, kas balstās uz ķieģeļu mūra nesošo ārsienu konstrukcijām. Iekšējās griestu veids dzelzsbetona / betona konstrukcija bez apdares.

Griestu nesošās konstrukcijas pārseguma paneļos netika konstatētas deformācijas un/vai plaisas.

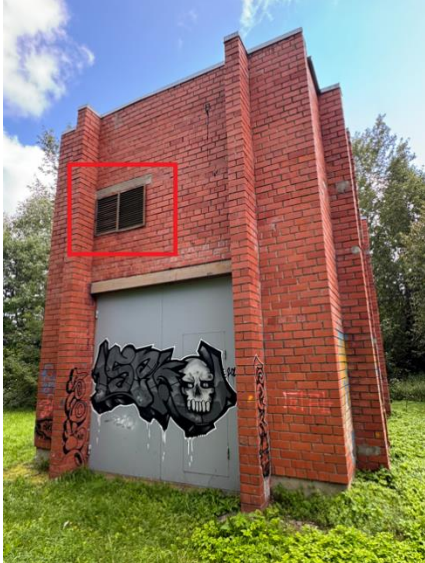
Foto Nr.47.

Ēkai paredzēta dabīgā vēdināšana. Apsekošanas laikā vizuāli konstatēts, ka vēdināšanas restes ir aiztaisītas un gaisa apmaiņa nenotiek pietiekošā daudzumā.

Veikt dabīgās vēdināšanas restu atbrīvošanu.

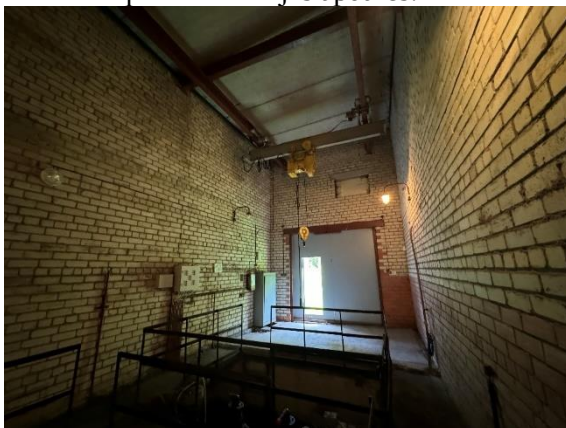
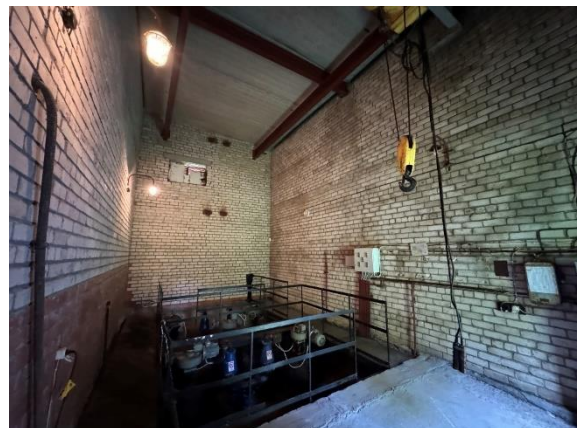
*C.57b Šuvots ķieģeļu mūris;  
Iekštelpas bez iekšējās apdares.*

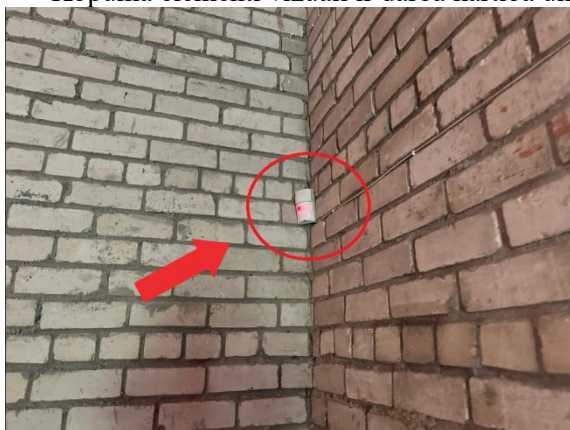
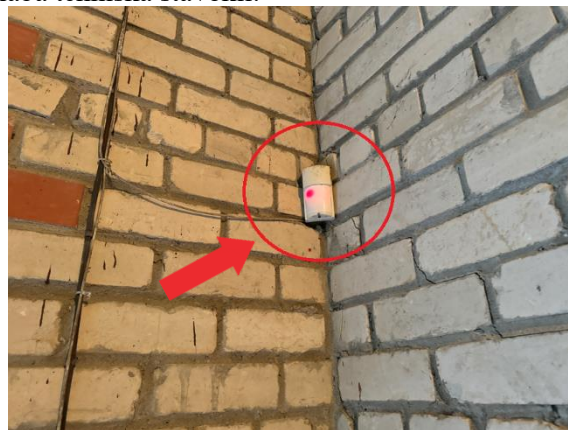
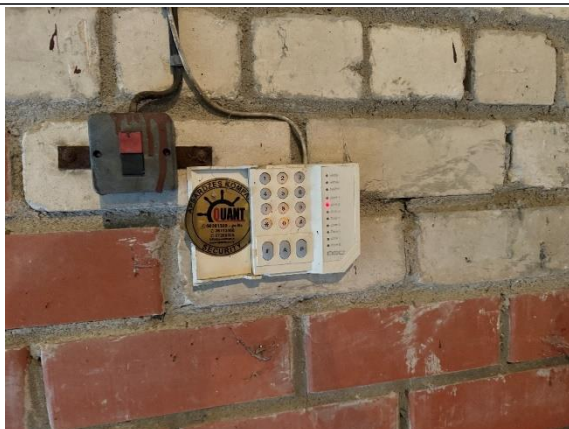
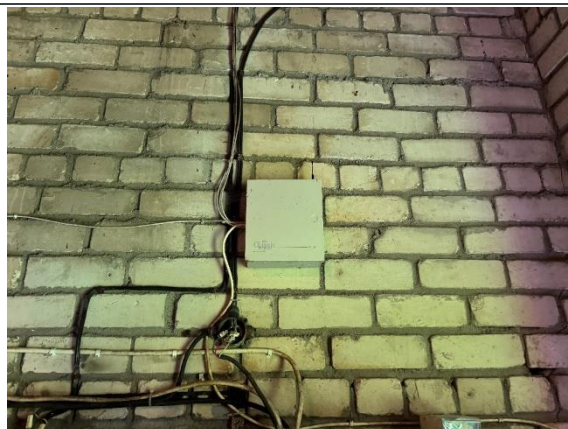
| <p>Ēkā ir konstatēta apsardzes signalizācija.<br/>Kopumā elementi vizuāli ir darba kārtībā un labā tehniskā stāvoklī.</p> | | |
